CODE /Dimitrov

digitális kiállítótér a volt városi művelődési központban

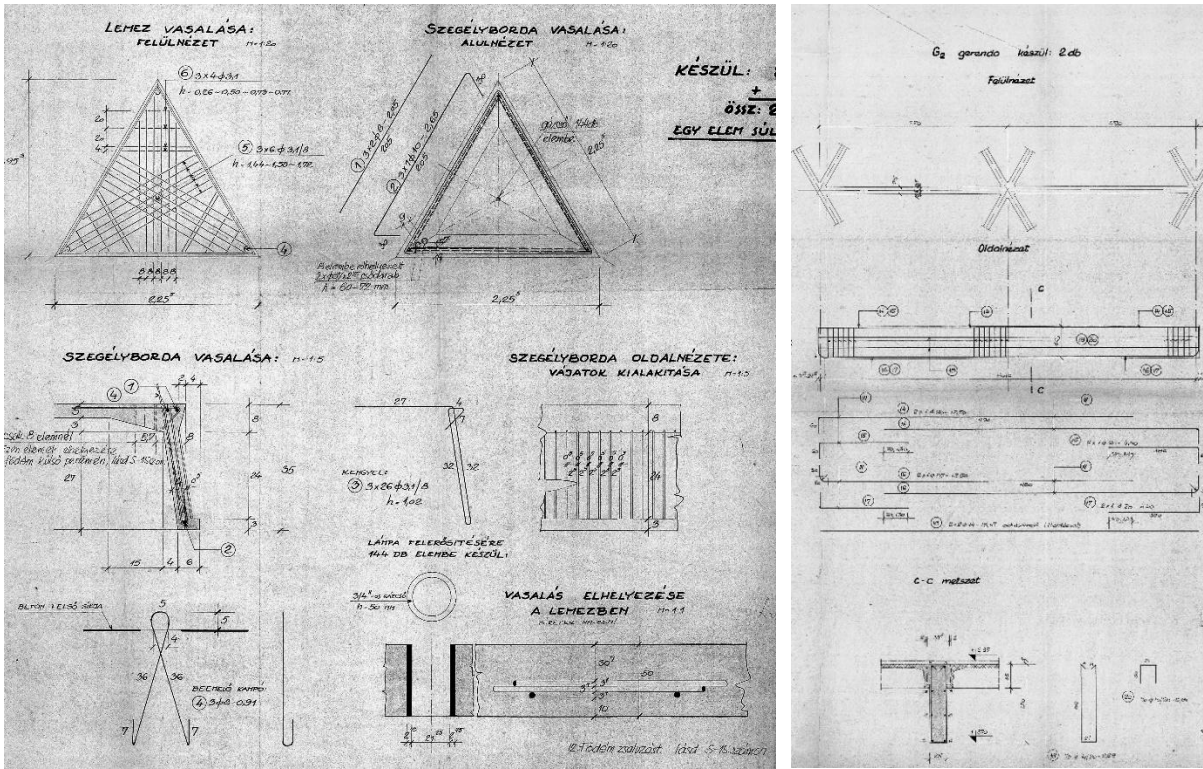
- a 2,4 m oldalhosszúságú egyenlő oldalú háromszögek mint előregyártott kazettás alapegységek 7,2 m oldalhosszúságú háromszögbe szervezve, helyszíni vasbetonbordarendszert alkotnak, amelyek a hat rombusz merevítő maghoz csatlakozva adják át a terhelést.

a vasbeton szerkezetek nagyon takarékos kialakításúak a háromszög elemek falvastagsága 5 cm vasalása 3,1 mm átmérőjű, csak a peremeken erősített

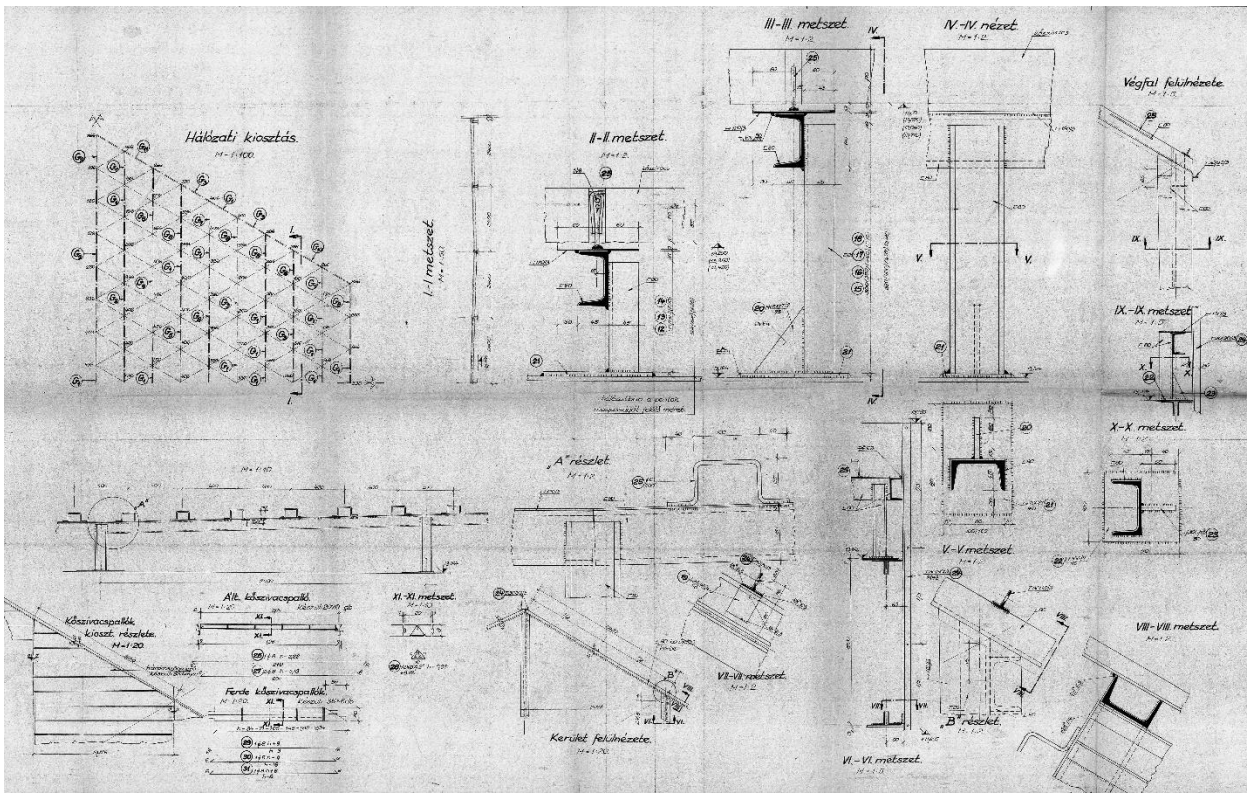
A tetőfödém is háromszögekre szerkesztett rácsos tartókból álló igen takarékos acélszerkezet kőszivacspalló fedéssel

Az ellenőrző számítások során elvégeztük az eredeti szerkezet vizsgálatát az építéskor érvényes MSZ szabványok szerint. a vizsgálat során a tetőfödém acél rácsos tartóinak megfeleltetése jelentett problémát, a szerkezet teljesen kihasznált nem rendelkezik tartalékkal. Ezért ár a tervezés kezdeti fázisában döntöttünk a tetőhéjazat bontásáról, hogy csökkenteni tudjuk a terheléseket.

a meglévő acél térrácsot helyenként meg kellett erősíteni, ami laposacél elemek ráhegesztésével volt megoldható, a térrács felújítása során felületvédelméről és 30 perces tűzvédelmi bevonatáról kellett gondoskodni

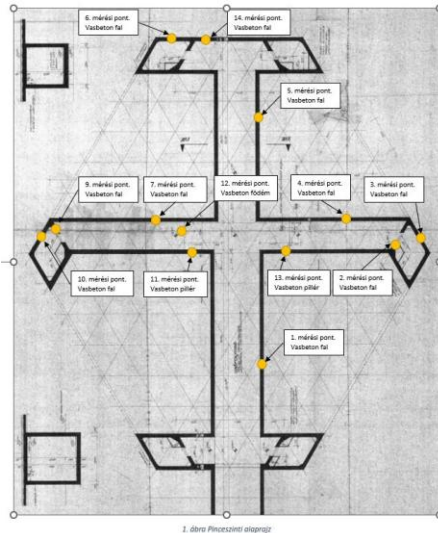
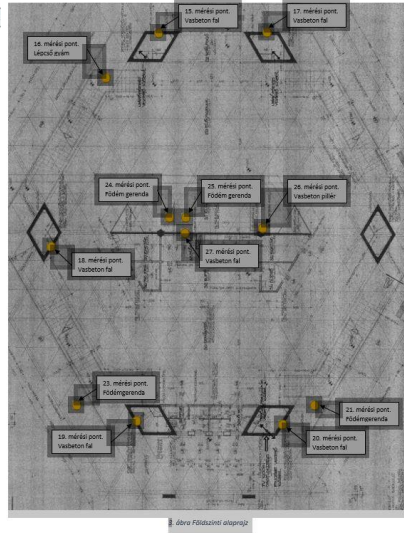
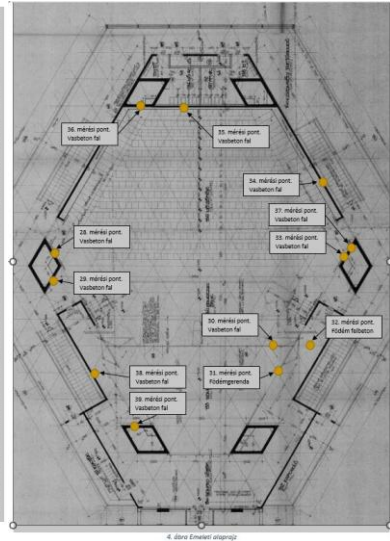
A Schmidt kalapácsos vizsgálat eredményei:

- pince falak C16/20- pince pillérek C16/20- pince földém C20/25
- földszinti falak C20/25 - földszint feletti földém C 20/25- földszinti lépcsők C25/30
- emeleti falak C16/20- emelet feletti földém C16/20 (galériák)

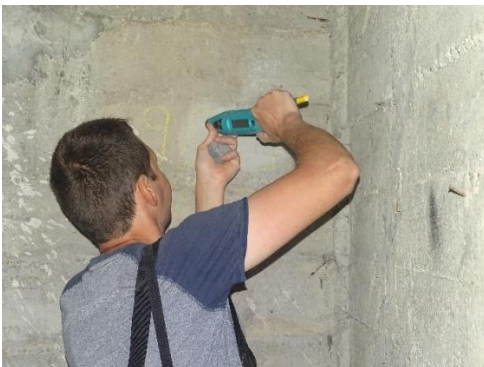
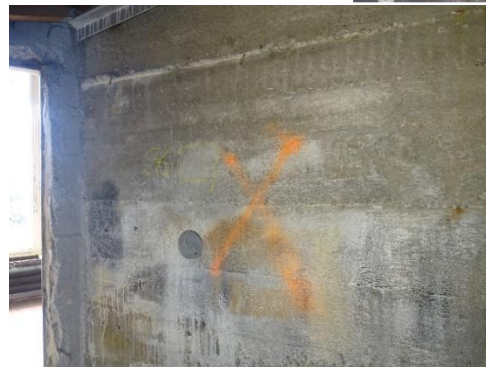
Az 1. számú képen megfigyelhető, hogy a magminta 185,5 mm hosszan és teljes keresztmetszetén 94,7 mm szélességben elszíneződött.

A magminták törésvizsgálata:

- M1 minta becsült helyszíni szilárdsága 30,5 N/mm²
- M2 minta becsült helyszíni szilárdsága 26,7 N/mm²
- M3 minta becsült helyszíni szilárdsága 18,2 N/mm²
- M4 minta becsült helyszíni szilárdsága 7,6 N/mm² **nem értékelhető-sérült próbatest**

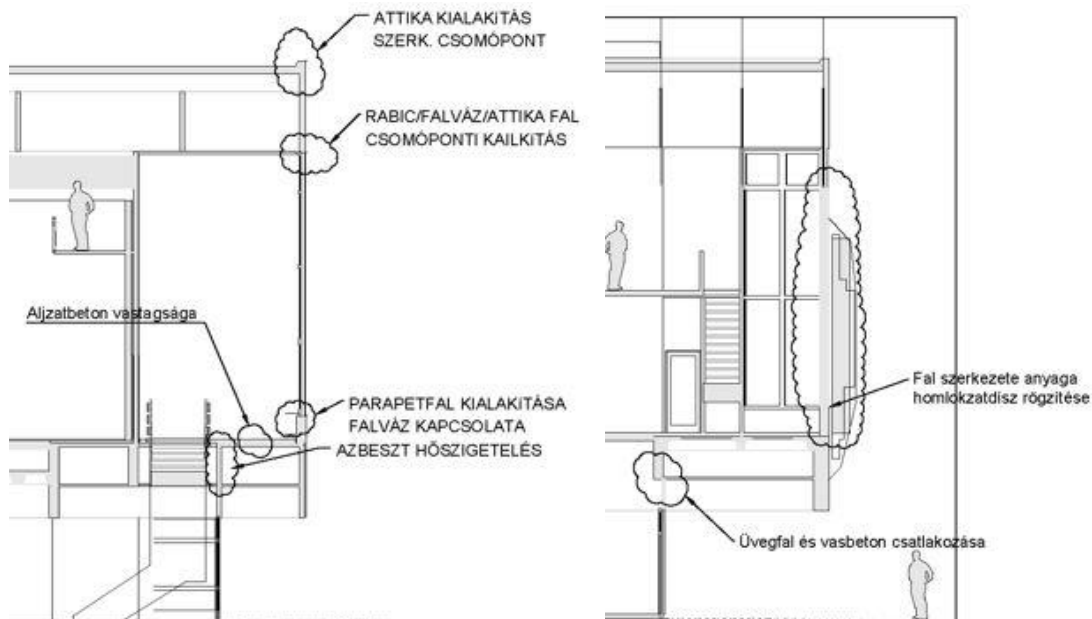
Első lépésként még októberben készültek feltárások, egyrészt a függönyfal kialakítása, másrészt a bejárat homlokzat réteges falszerkezetének azonosítására

Ezek eredménye az állványozás hiánya miatt szűk körű feltárás miatt korlátozottan volt használható. Kihhasználva, hogy a kivitelezés a tető elbontásával megkezdődött és a homlokzaton állvány készült kértük a még azonosítatlan szerkezetek feltárását.

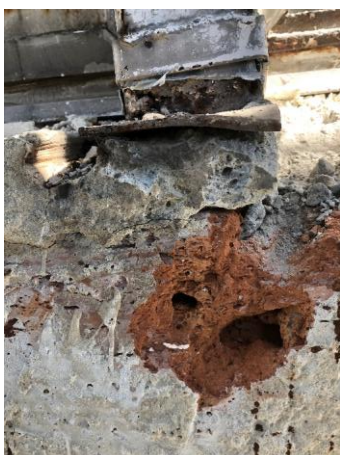
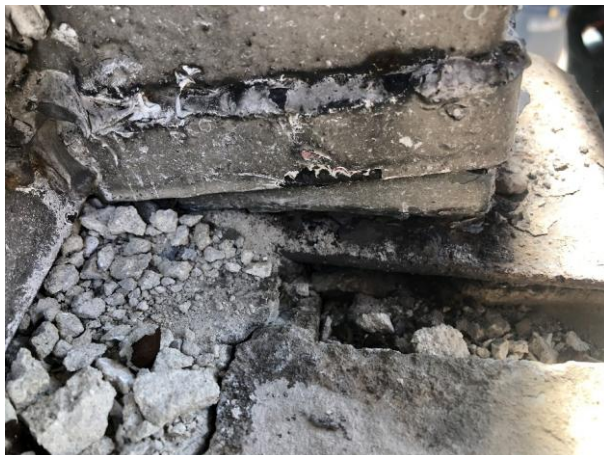
a parapetfal kőszivacsplából falazott réteges szerkezet közepén vasbeton kitöltéssel, falegyent lezáró koszorúval (betonnal?)

A szerkezet megbontása során nem találtunk a földémsíkgig lefutó pillért vagy bekötő szerelvényt - sem a lizénák sem az üvegfal alatt,

Ezek szerint a függönyfal a parapettet lezáró falegyenre támaszkodik és itt adja át a vízszintes terhét is

Az új függönyfal a térrács erősítő peremtartójáról lelogatható, alsó támaszát azonban a meglévő lizénák megerősítésével a vasbeton földémsíkgig le kellett vezetni, hogy a vízszintes terhét ne a parapett tetején, hanem a földémnek adja át.

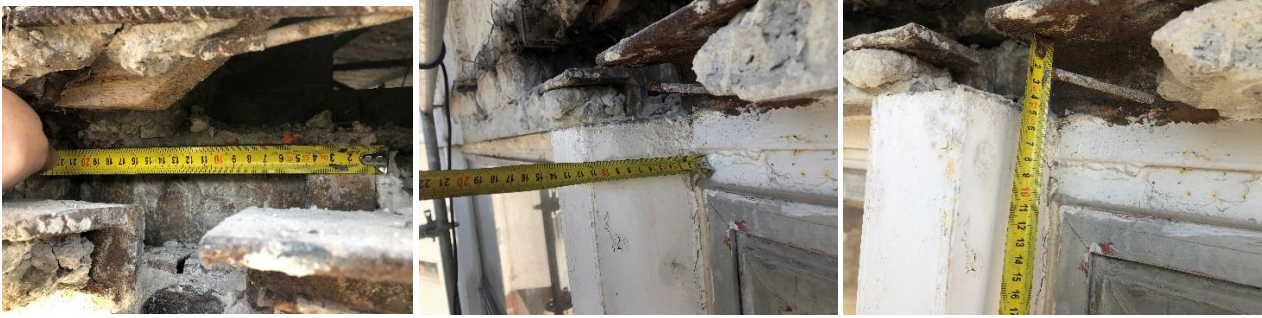
Az attika feltárása alapján megállapítható volt, hogy a függönyfal a parapetten támaszkodik és nem függesztett szerkezet amely felül csupán vízszintes erőt ad át a térrácsnak

A feltárás során merült fel a vasbeton attikafal és a vasbeton lemez álmennyezet rögzítése, amely a függönyfal bontásának a módját is befolyásolja

Az attikafal a függönyfal lezáró L acélra letámasztott, és az álmennyezettel T30 bebetonozott szelvényrel a térrácshoz kitámasztott. Az attika fal kialakítás eredeti tervnek megfelelő, síkpontossága, vastagságának szórása viszont 2-3cm-es. A vasbeton álmennyezet pedig a térrács alsó övéről függesztett, a 12mm-es átlós szabadonfutó betonacélokkal felkötve, a felső csomópontokhoz merevítve készült.

A függönyfal gondos munkával átgondolt sorrendben történő kibontásának nem találtuk akadályát, a merevítő lizénákat azonban megtartani javasoltuk, mert az attika csomópontnál több elemet is megtámasztott
