CODE /Dimitrov

digitális kiállítótér a volt városi művelődési központban

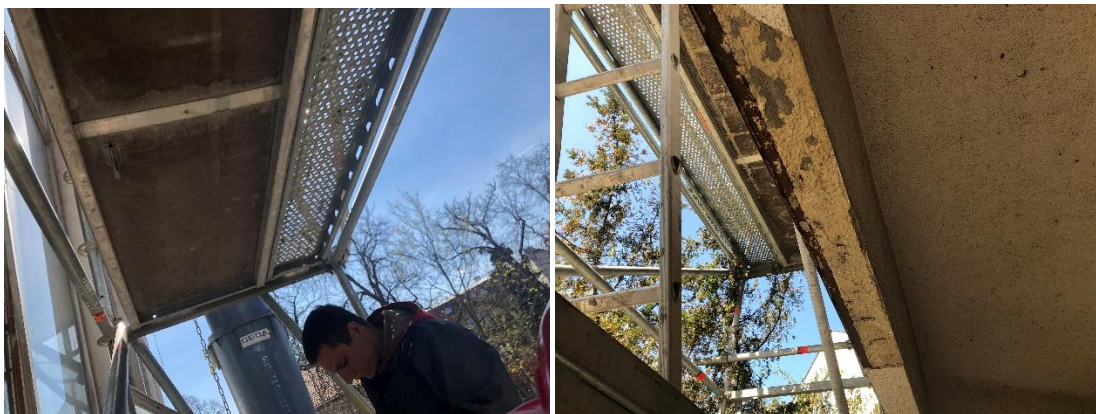
A feltárások célja a függönyfal feltámaszkodásának tisztázása volt.

Ezért egyrészt a parapettet, másrészt az attikát vizsgáltuk:

a parapetfal kőszivacsplából falazott réteges szerkezet közepén vasbeton kitöltéssel, falegyent lezáró koszorúval (betonnal?)

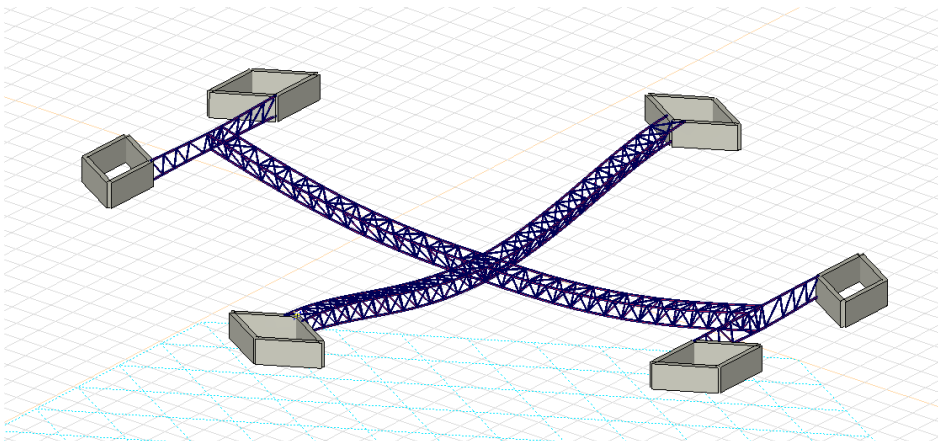
a meglévő acél térrácsot helyenként meg kellett erősíteni, ami laposacél elemek ráhegesztésével volt megoldható, a térrács felújítása során felületvédelméről és 30 perces tűzvédelmi bevonatáról kellett gondoskodni

a térrács alatt új rácsos szerkezeti elemként javasoljuk megépíteni a vetítőberendezéseket, a hang és fénytechnikát fogadó szerkezetet.
